地震感知システムのご案内

地震感知機能付き 『ホーム分電盤』への交換案内

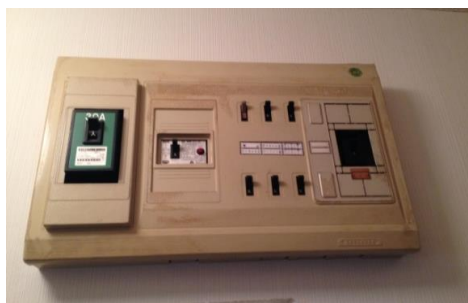
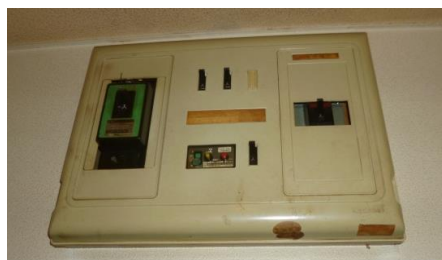
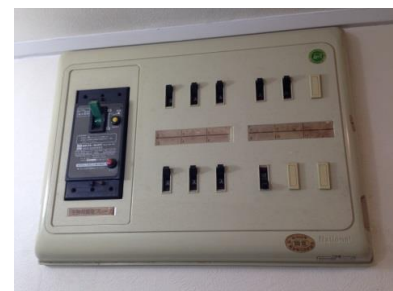
下記のような、ホーム分電盤は老朽化が進み、**耐用年数を超過**し、火災を招く恐れがあります。

※交換目安：15～20年。

※参考画像 『設置後25年以上経過した ホーム分電盤』

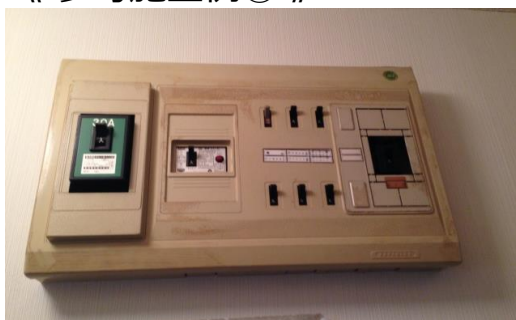
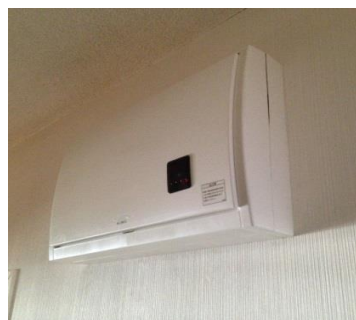
《参考施工例①》

地震感知式ブレーカー付き

“大地震発生”自動でブレーカーOFF！
(震度5強以上)

国が定めたガイドラインに沿って
製造された『通電火災』防止装置。
震度5強以上を検知し、
地震発生後、3分後に自動で
主となるブレーカーをOFF！
